Рыночная стоимость автотранспортного средства - автомобиля скорой медицинской помощи ГА3-322174, 2006 года выпуска, государственный регистрационный знак - Т883ВР21RUS в техническом состоянии, описанном выше, с необходимыми допущениями, по состоянию на дату оценки 20.03.2018г. составляет, округленно:

ТЕХНИЧЕСКОГО СОСТОЯНИЯ ТРАНСПОРТНОГО СРЕДСТВА

произвела осмотр транспортного средства: Автомобиль скорой медицинской помощи ГАЗ-322174,
 двигатель N *40630A*63086112*, шасси № отсутствует, кузов № 32217460256293,
 регистрационный знак Т883ВР21, находящегося на балансе БУ «Яльчикская ЦРБ» Минздрава
 Чувашии с 01.06.2006 г.

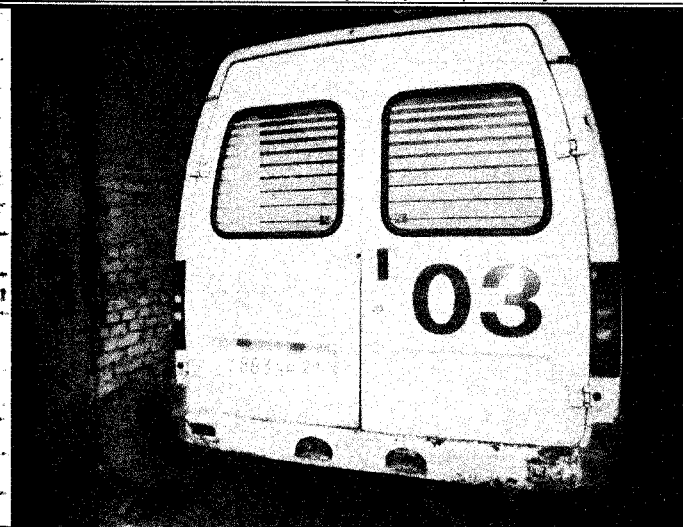
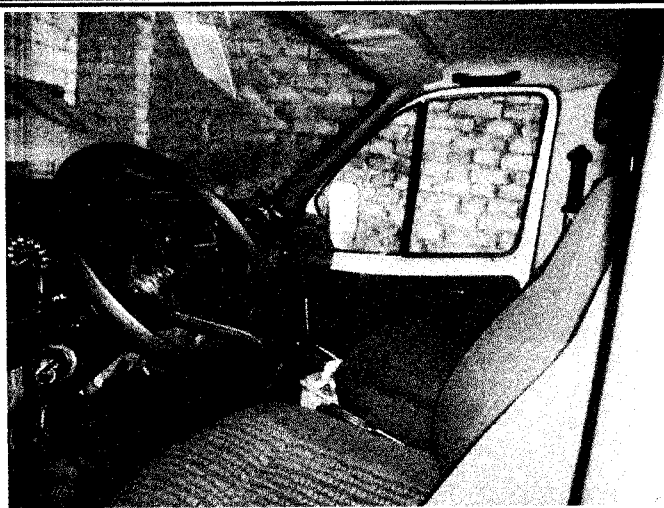
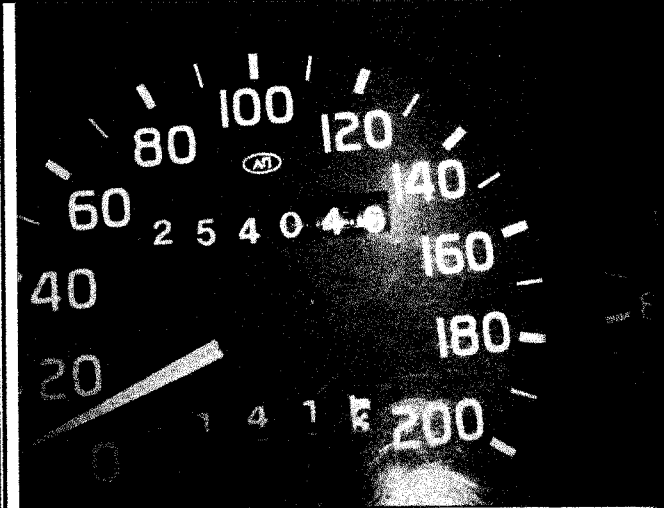
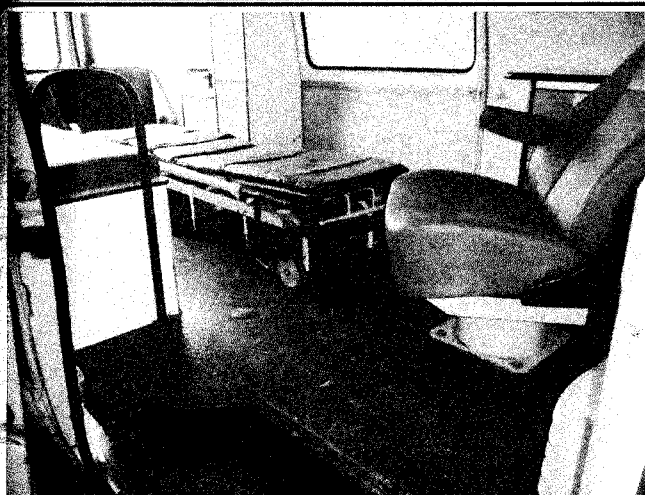
Согласно предоставленному Заказчиком Акту технического состояния транспортного средства скорой медицинской помощи ГАЗ-322174, 2006 года выпуска, государственный регистрационный знак – Т883ВР21RUS от 20.03.2018г. (см. Приложения), а также по результатам исследования фотоматериалов установлено, что представленный к оценке автомобиль имеет следующие видимые повреждения:

№ п.п.	Наименование	Характеристики состояния	Оценка состояния
1	Двигатель	Износ кривошипно-шатунного механизма, деформация головки блоков цилиндров	Не удовлетворительное
2	Сцепление	Требуется ремонта, замены корзины и ведомого диска сцепления	Не удовлетворительное
3	Система охлаждения	Протекает радиатор	Не удовлетворительное
4	Система питания	Не исправен карбюратор	Не удовлетворительное
5	Коробка передач	Не фиксируется 3 и 4 передача	Не удовлетворительное
6	Передний мост	Изношен шаровой купол с двух сторон	Не удовлетворительное
7	Задний мост	Требуется замена хвостовика карданного вала	Не удовлетворительное
8	Система смазки	Повышенный расход масла, дымление.	Не удовлетворительное
9	Рессоры	Требуется замена подушек на всех рессорах и кронштейнов крепления рессор	Не удовлетворительное
10	Рулевое управление	Требуется ремонт, замена наконечников	Не удовлетворительное
11	Тормозная система	Требуется замена тормозного барабана и колодок	Не удовлетворительное

12	Кузов	Имеется сквозная коррозия, повсеместная коррозия.	Не удовлетворительное
14	Рама	Коррозия лонжеронов, трещины	Не удовлетворительное
15	Электрооборудование	Требуется замены проводки	Не удовлетворительное
16	Контрольный щиток приборов	Не исправен датчик температуры воды	Не удовлетворительное
17	Аккумулятор	Вышли из строя банки аккумуляторов	Не удовлетворительное
18	Карбюратор	Расплавлен поплавков	Не удовлетворительное
19	Бензонасос	Неисправен, не всасывает топливо	Не удовлетворительное
20	Фары в сборе	Отражатель поврежден, рассеиватель света не обеспечивает достаточное освещение	Не удовлетворительное
21	Задний фонарь в сборе	Не функционируют	Не удовлетворительное
22	Сидения и спинка	Потертости обивки	Условно-пригодное
23	Стекла (лобовое, боковые, задние)	Затертости, сколы	Условно-пригодное
24	Шины	Износ протектора	Не удовлетворительное

Состояние объекта оценки определено как «Предельное. Бывшее в эксплуатации, требующее ремонта в объеме, превышающем экономическую целесообразность его выполнения; отсутствие технической возможности осуществления такого; непригодное к эксплуатации и ремонту».
